## **RELATÓRIO FOTOGRÁFICO**

**Relatório fotográfico para caracterização do estado físico da edificação onde funciona atualmente a Escola Luiz Tenório de Carvalho, situada na rua Padre Agobar, 234, Heliópolis, Garanhuns - PE.**

**FEVEREIRO 2024**

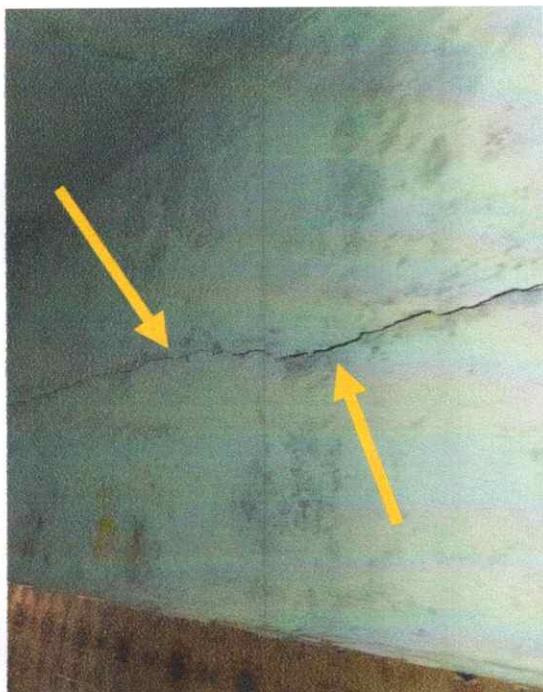
Trincas e fissuras no primeiro andar, que se estendem por toda a parede do final do corredor.

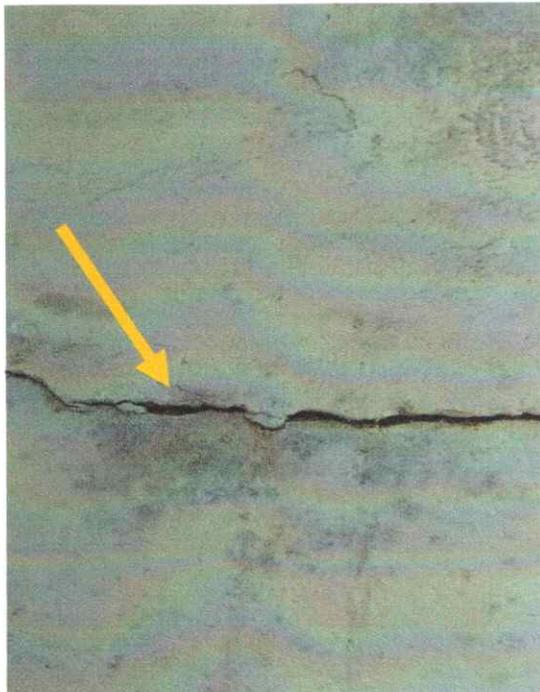
Trincas e fissuras no primeiro andar, que se estendem por toda a parede do final do corredor.

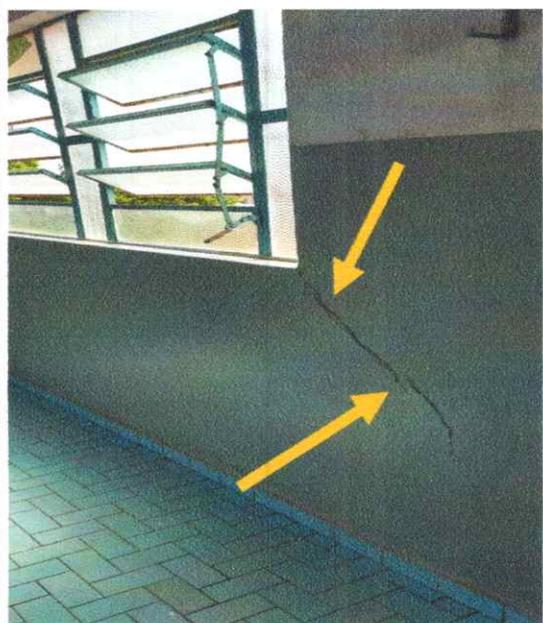
Trincas e fissuras no primeiro andar. Na imagem, fissuras em uma das janelas do corredor.

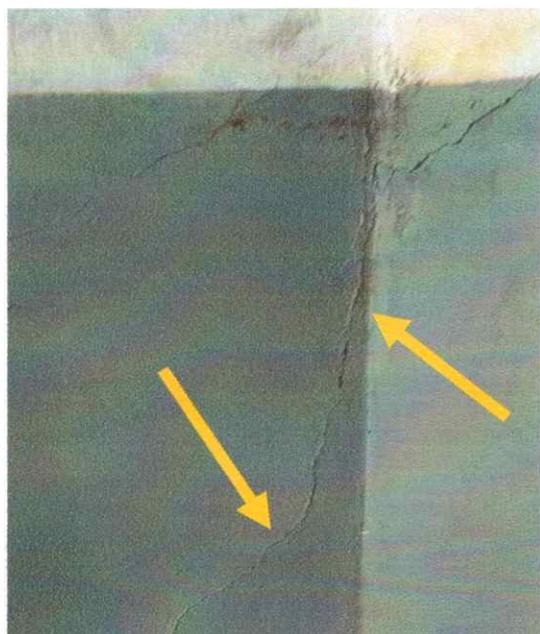
Trincas e fissuras no primeiro andar, que se estendem por toda a parede do final do corredor.

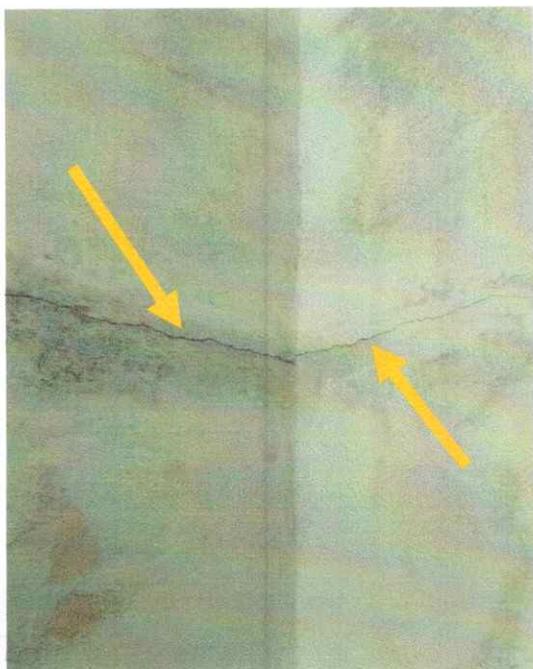
Trincas e fissuras no primeiro andar, que se estendem por toda a parede do final do corredor. Na imagem, fissuras no interior do banheiro.

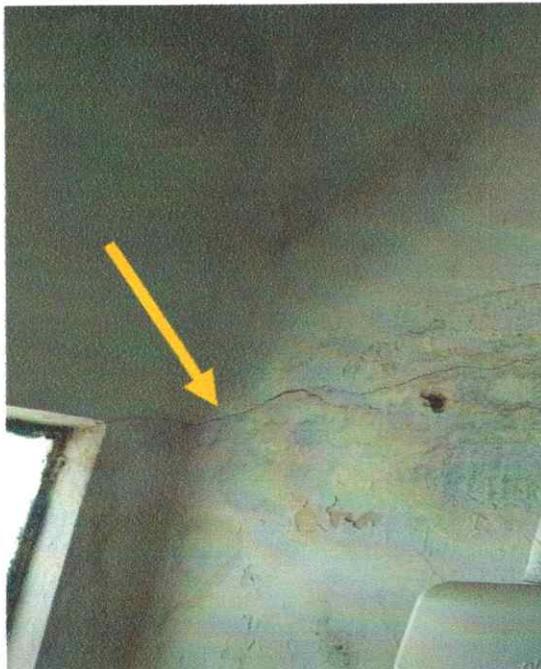
Trincas e fissuras no primeiro andar, que se estendem por toda a parede do final do corredor. Na imagem, fissuras no interior do banheiro.

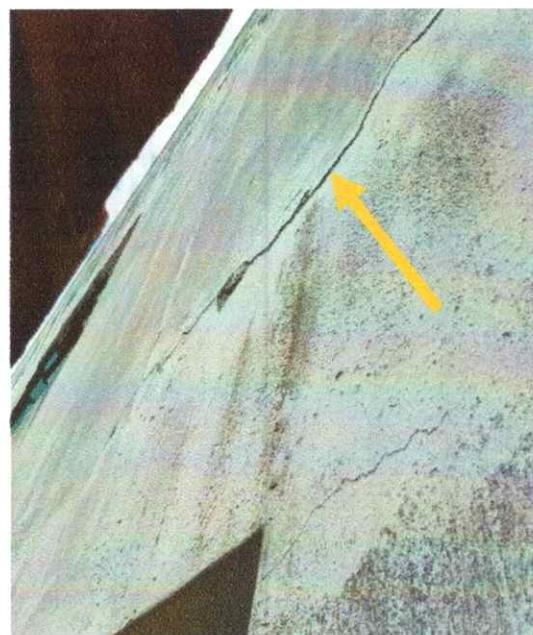
Trincas no primeiro andar, vistas da parte externa do prédio

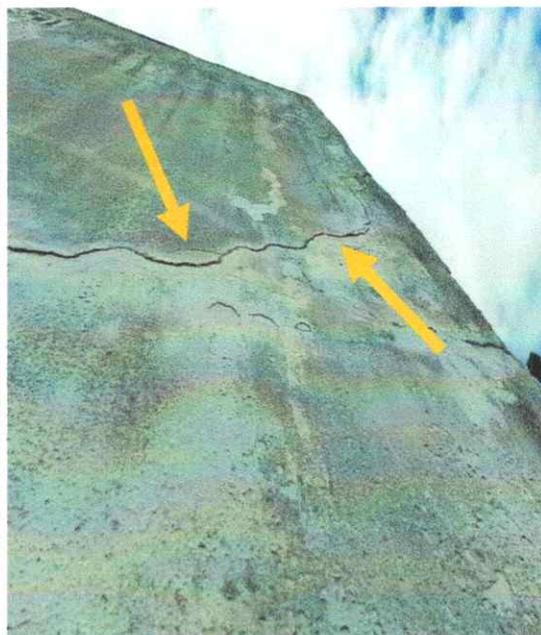
Trincas no primeiro andar, vistas da parte externa do prédio

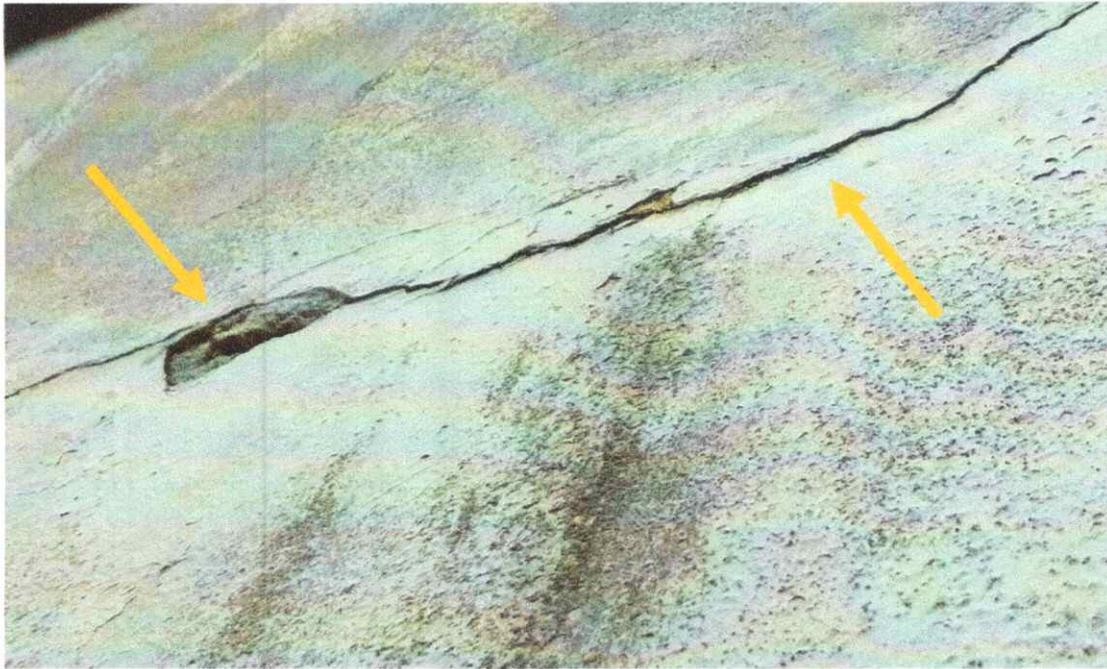
Trincas no primeiro andar, vistas da parte externa do prédio.

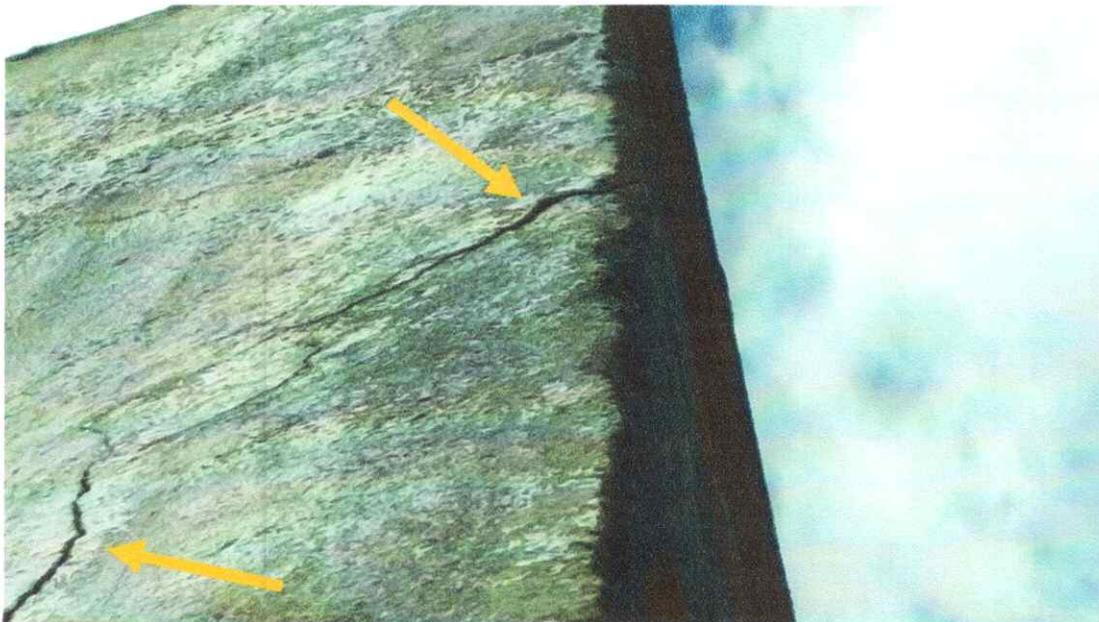
Trincas no primeiro andar, vistas da parte externa do prédio.

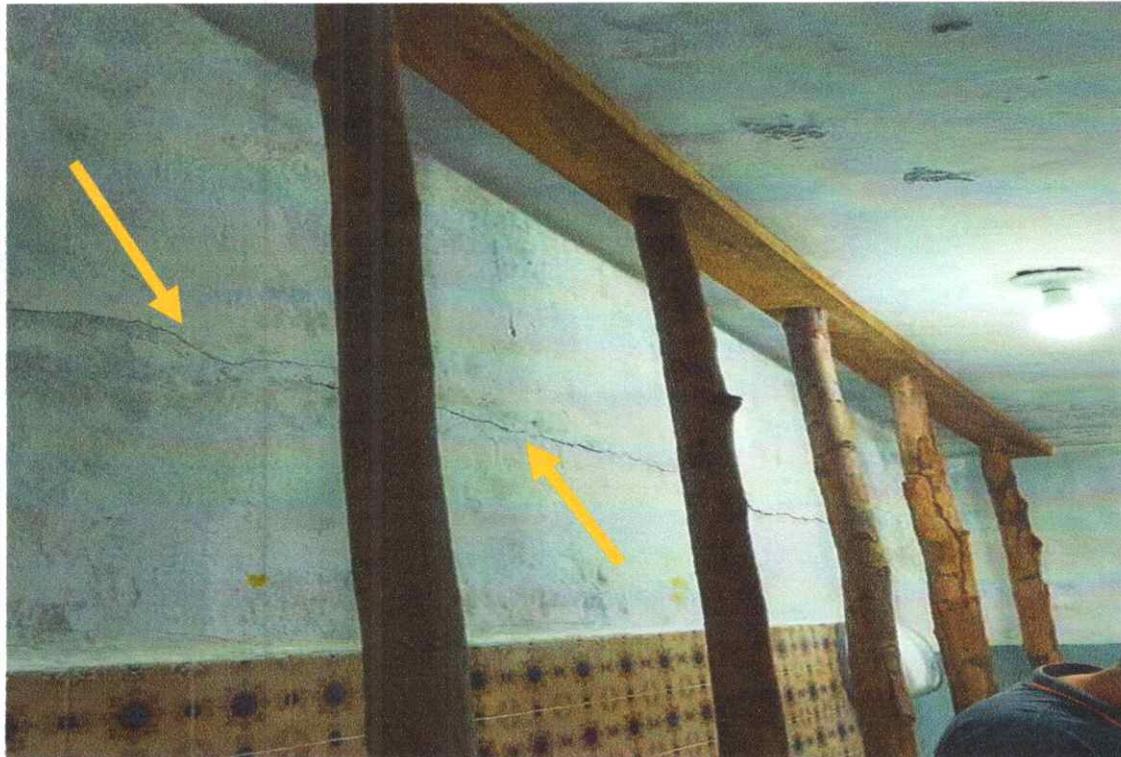
Trincas e fissuras no primeiro andar, que se estendem por toda a parede do final do corredor. Na imagem, escoramento na região afetada.

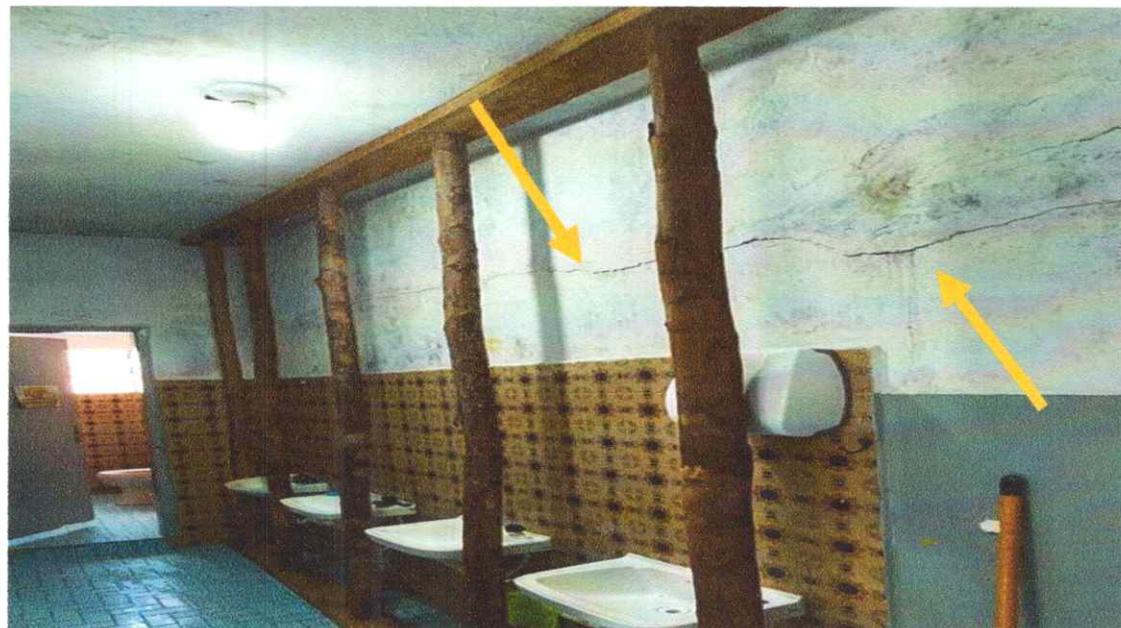
Trincas e fissuras no primeiro andar, que se estendem por toda a parede do final do corredor. Na imagem, escoramento na região afetada.
