PREFEITURA MUNICIPAL DE JUCATI-PE
SISTEMA DE CONTROLE INTERNO – SCI

SECRETARIA MUNICIPAL DE EDUCAÇÃO - SEMEC
INSPEÇÃO NAS ESCOLAS MUNICIPAIS
RELATÓRIO CIRCUNSTANCIADO

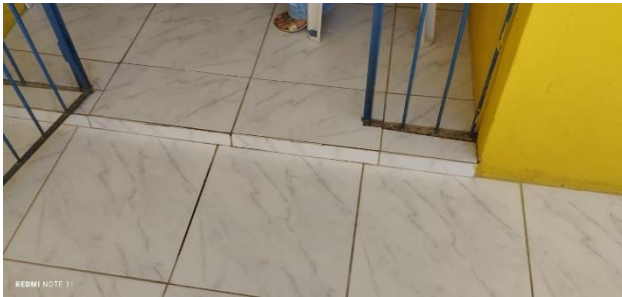
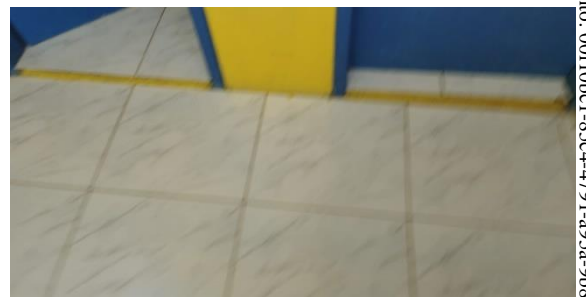
1 - **Escola José Ferreira da Silva** INEP: 260775558

Portanto, verificou-se que as referidas rampas de acesso, só foram feitas nas duas salas de aula, ficando **a cozinha e os banheiros sem suas respectivas rampas de acesso**. Na mesma ocasião, solicitou-se também a construção de muro que isolasse a frente da escola, objetivando se criar uma área de lazer e para a prática da aula de educação física. Porém, tal solicitação ainda não foi atendida.

O material de limpeza estocado indevidamente, por ausência de local apropriado.

Ausência de telas de proteção em janelas e cobogós.

O acondicionamento e armazenamento dos alimentos estavam identificados mas, **faltava o material que isolasse os alimentos do contato direto com as prateleiras.**

Construção de rampas de acessibilidade em cozinhas e banheiros;

Construção de depósitos para armazenamento do material de limpeza;

Instalação de telas de proteção nas janelas e cobogós;

Forro das prateleiras que armazenam os alimentos;

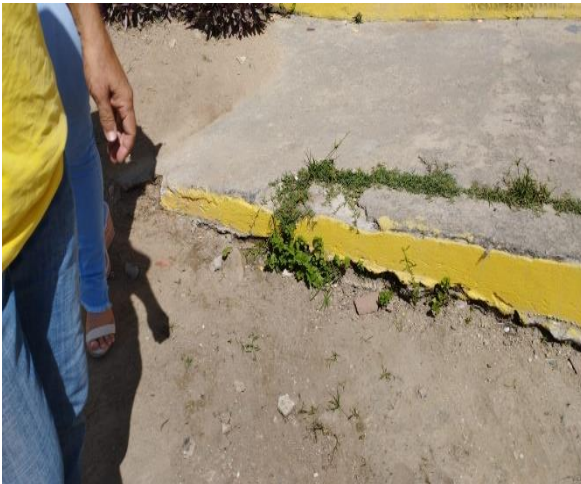
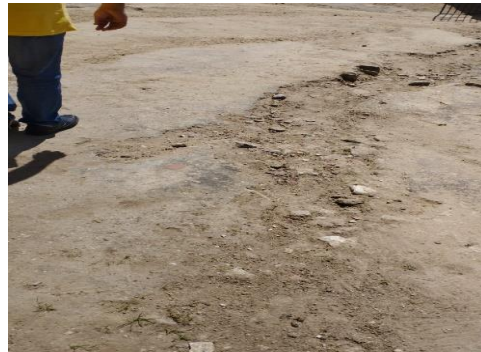
2 - Escola José Cordeiro da Silva INEP: 26077523

Ausência de rampas de acessibilidade na sala de aula e no pátio, como também a melhoria da rampa de acessibilidade principal, cujo seu início resta prejudicado.

Verificou-se também, que a **área externa da escola encontra-se muito acidentada**, dificultando a lazer dos alunos e colocando-os em riscos de acidentes de níveis médio e grave.

O material de limpeza estocado indevidamente, por ausência de local apropriado.

Ausência de telas de proteção em janelas e cobogós.

O acondicionamento e armazenamento dos alimentos estavam identificados mas, **faltava o material que isolasse os alimentos do contato direto com as prateleiras.**

Aterramento ou outra forma que torne as áreas externas das escolas, seguras para o lazer dos alunos;

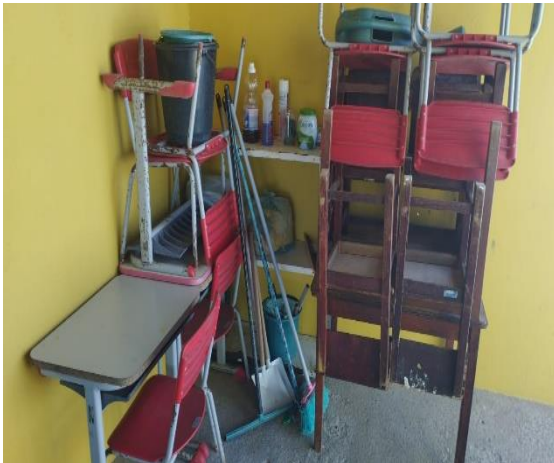
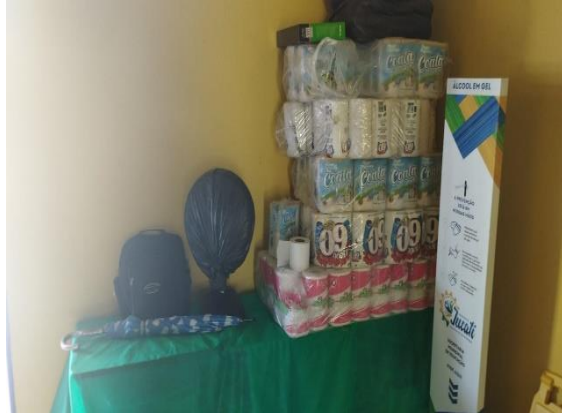
3 - Escola Municipal Deputado Airon Rios

Verificou-se que a área externa da referida escola, representa um **perigo iminente aos alunos, devido seu alto grau de obstáculos espalhados em todo o terreno. Pedras pontiagudas e vários declínios impedindo os alunos de qualquer movimentação naquela área. A professora do horário expressou literalmente que, “não deixa os alunos brincarem no terreno”.**

A descarga do banheiro feminino encontra-se quebrada.

Acúmulo de material em desuso, em um local onde pode ser construído o depósito do material de limpeza.

Não permitir que qualquer produto em desuso pela escola, permaneça na mesma, evitando o acúmulo de material desnecessário;

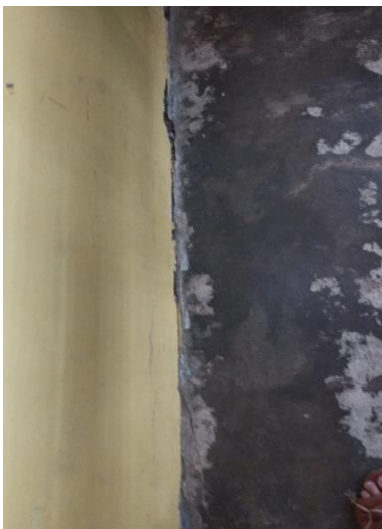
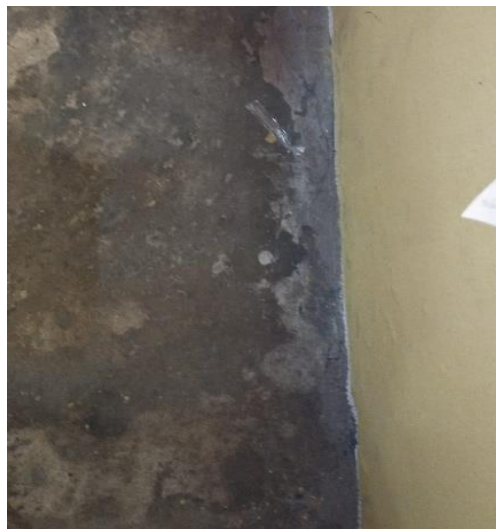
4 - Escola Antônio Ferreira da Silva INEP: 26077396

A constatação digna de registro se dá por conta do **piso de uma das salas, o qual consta uma rachadura em toda a lateral da sala.** Verificou-se que, um dos lados dessa mesma sala já sofreu um remendo. A queixa é o piso frio e úmido, que se manifesta na menor quantidade de chuva.

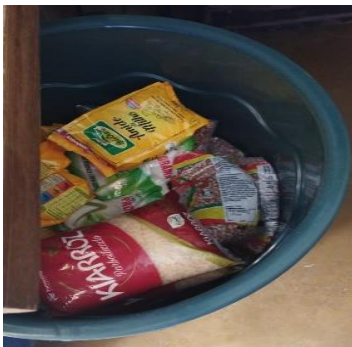
5 - Escola Antônio Teixeira da Costa INEP: 26077400

O material de limpeza estocado indevidamente, por ausência de local apropriado.

Ausência de telas de proteção em janelas e cobogós.

O acondicionamento e armazenamento dos alimentos estavam identificados mas, **faltava o material que isolasse os alimentos do contato direto com as prateleiras.**

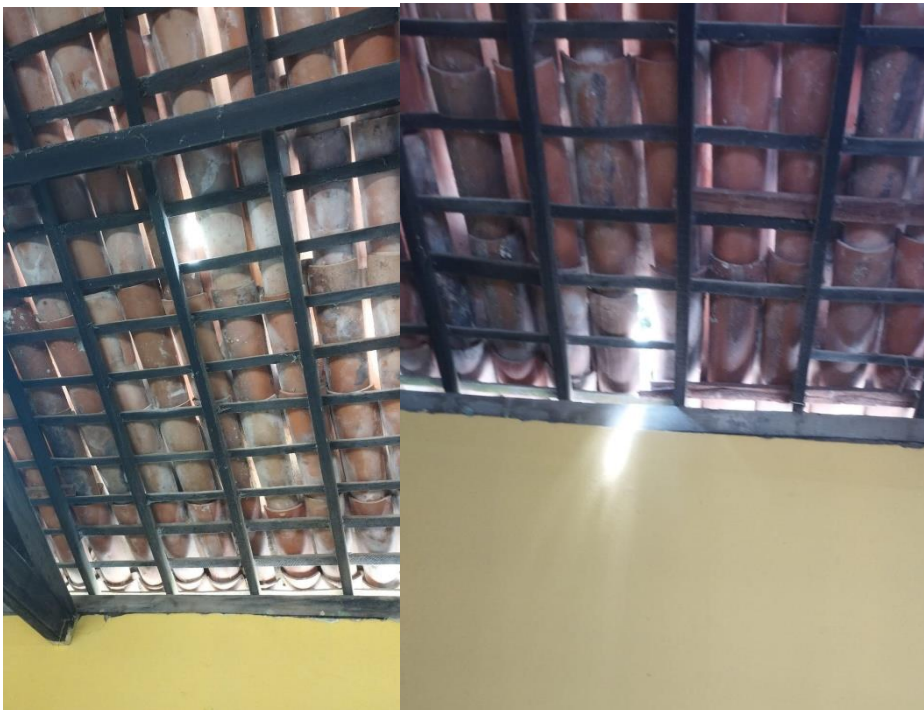
6 - Escola Reunida Olindina Barros INEP: 26077582

A constatação que merece registro é a do **telhado de uma das salas com várias pingueiras.**

Há também uma reivindicação antiga para a aquisição de uma geladeira a qual, **encontra-se em estado precário.**

Conserto de telhados e manutenção nos forros;

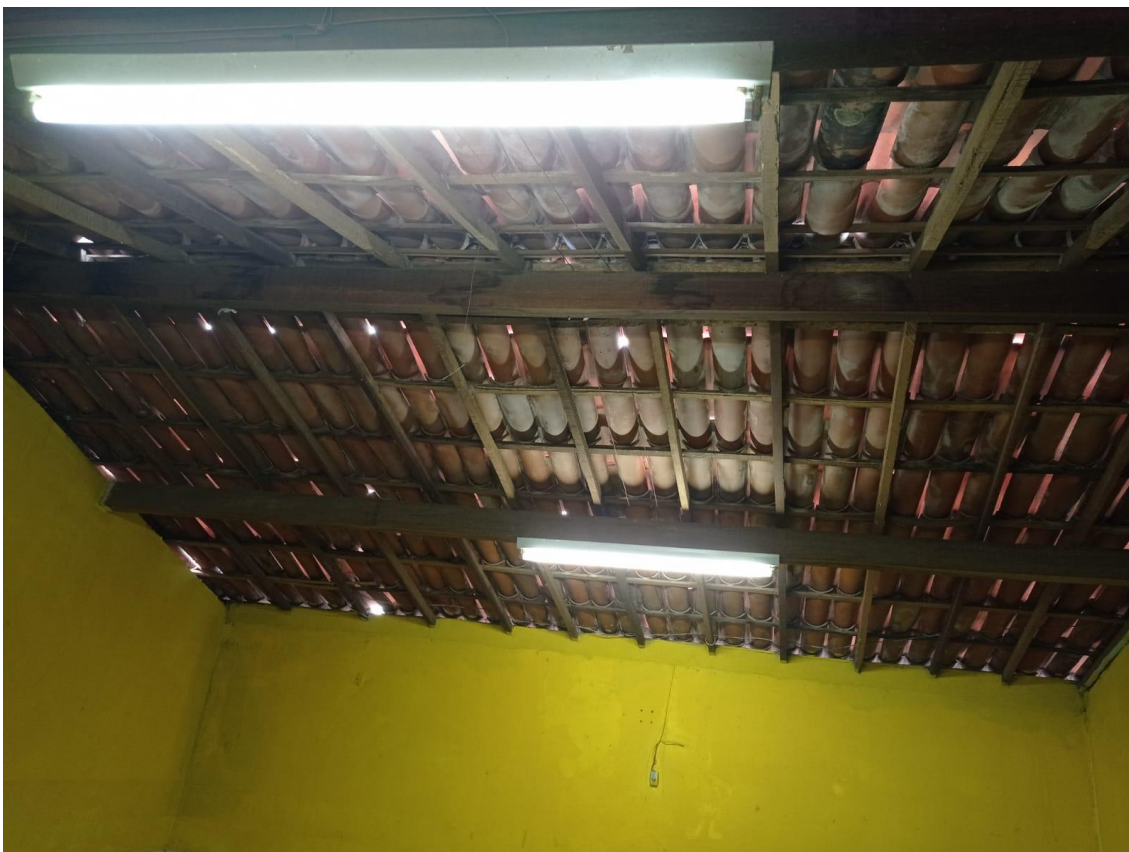
A constatação que merece registro é a do **telhado de uma das salas de atividades, com telhas afastadas provocando goteiras na mesinhas.**

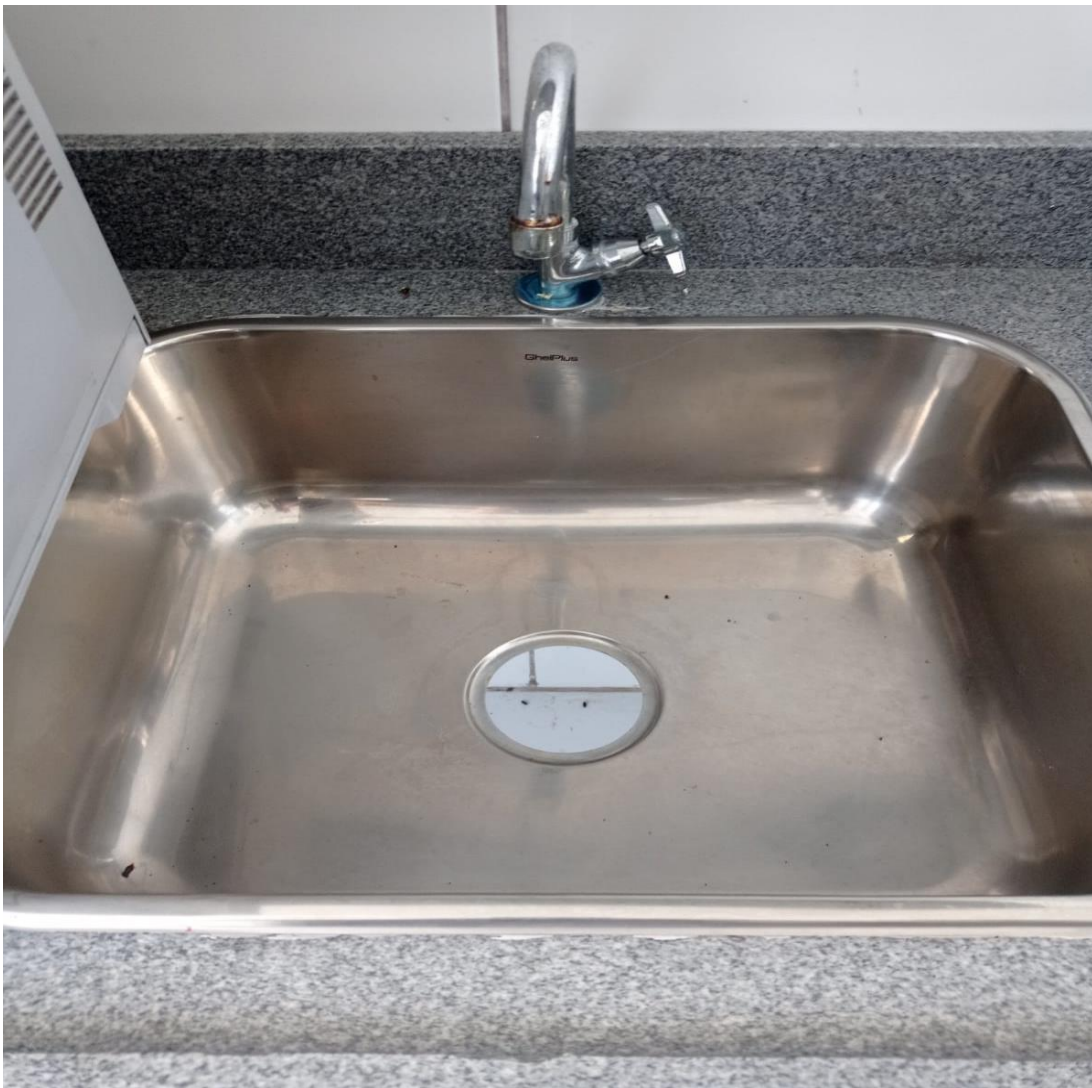
Existe uma sala especial para lactação, porém, a referida sala **encontra-se com um das pias com a ausência de um “SIFÃO”**.

Quanto as questões de estrutura das Escolas Municipais e Creches, são na sua maior parte, providências rápidas e baratas, tais como: O sifão da sala de lactação e a verificação dos banheiros da entrada do prédio, da creche urbana e descarga sanitária do banheiro feminino de uma das escolas rurais;

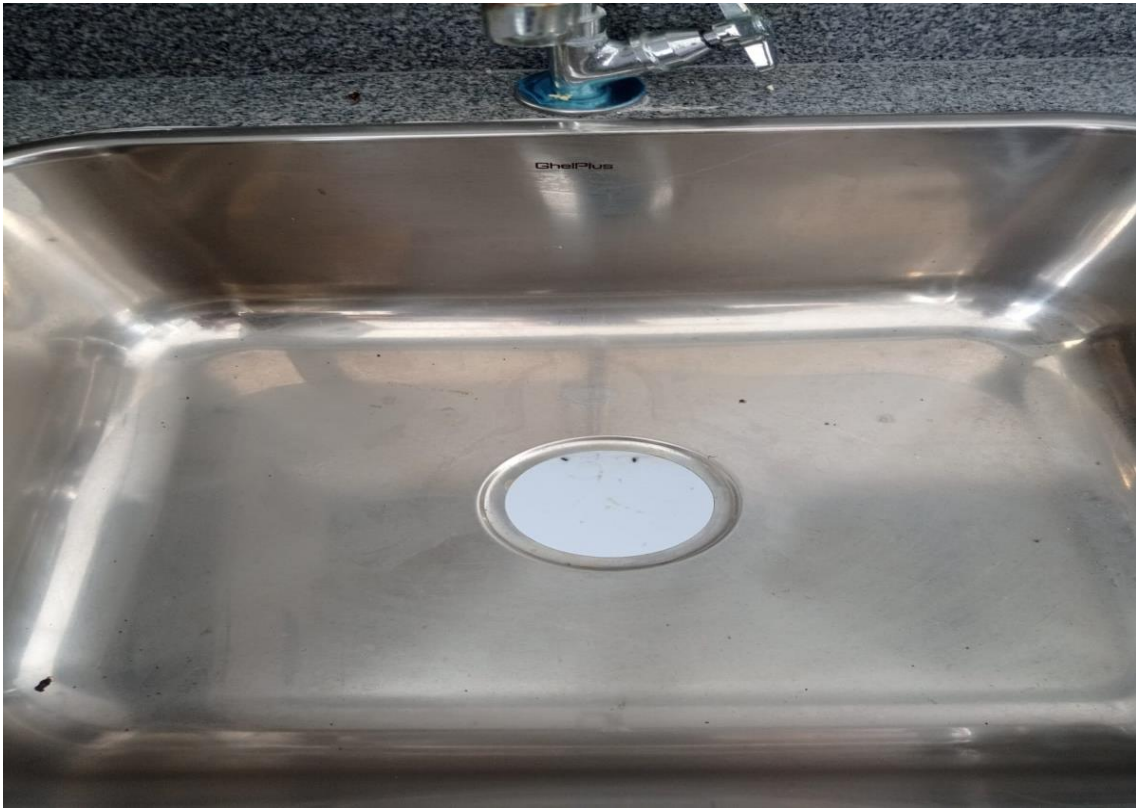
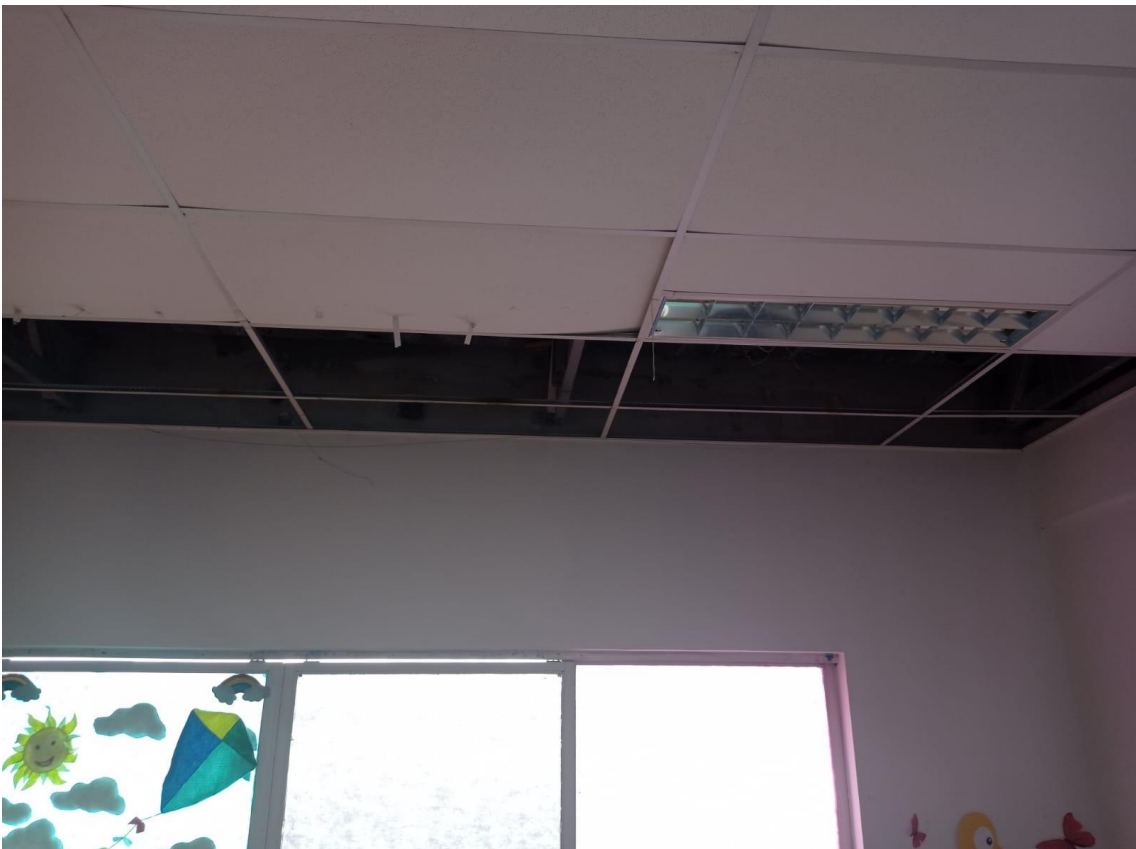
Velicou-se também que, algumas dependência do prédio, encontra-se com teto sem algumas coberturas, inclusive na sala da diretoria. O relato é que, quando chove há várias goteiras.

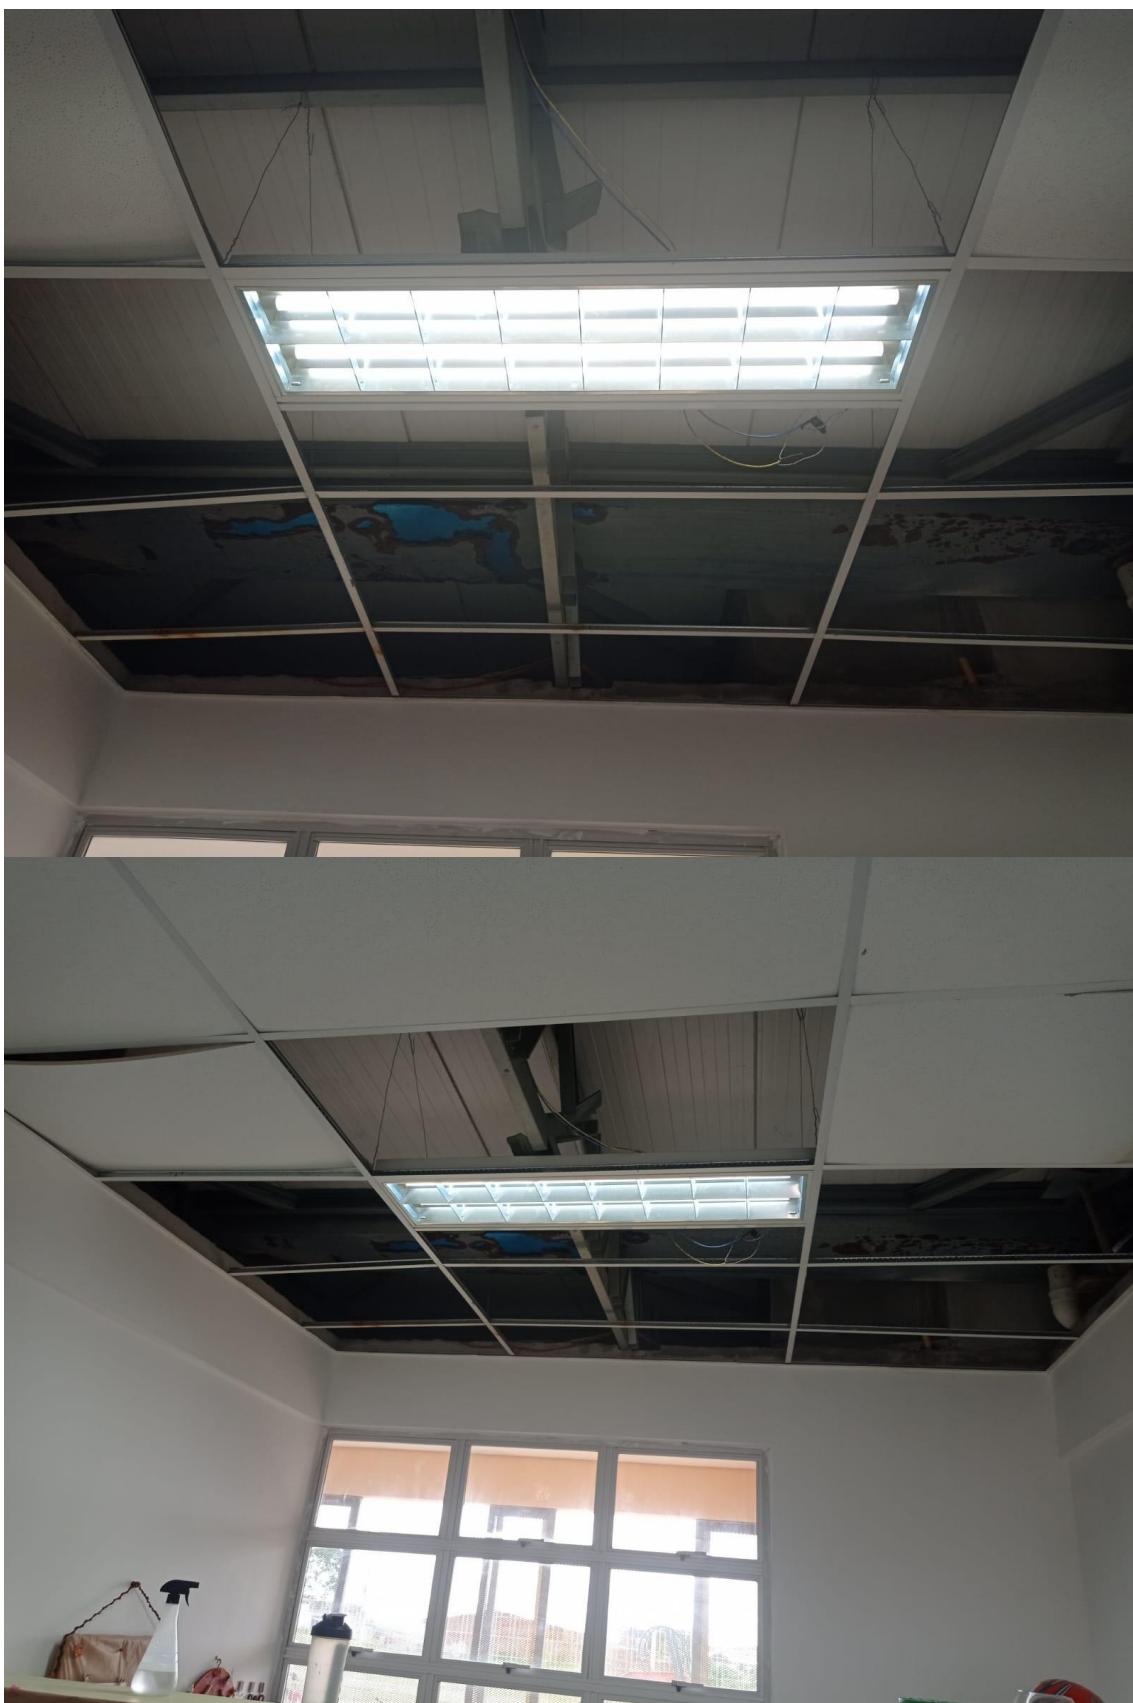
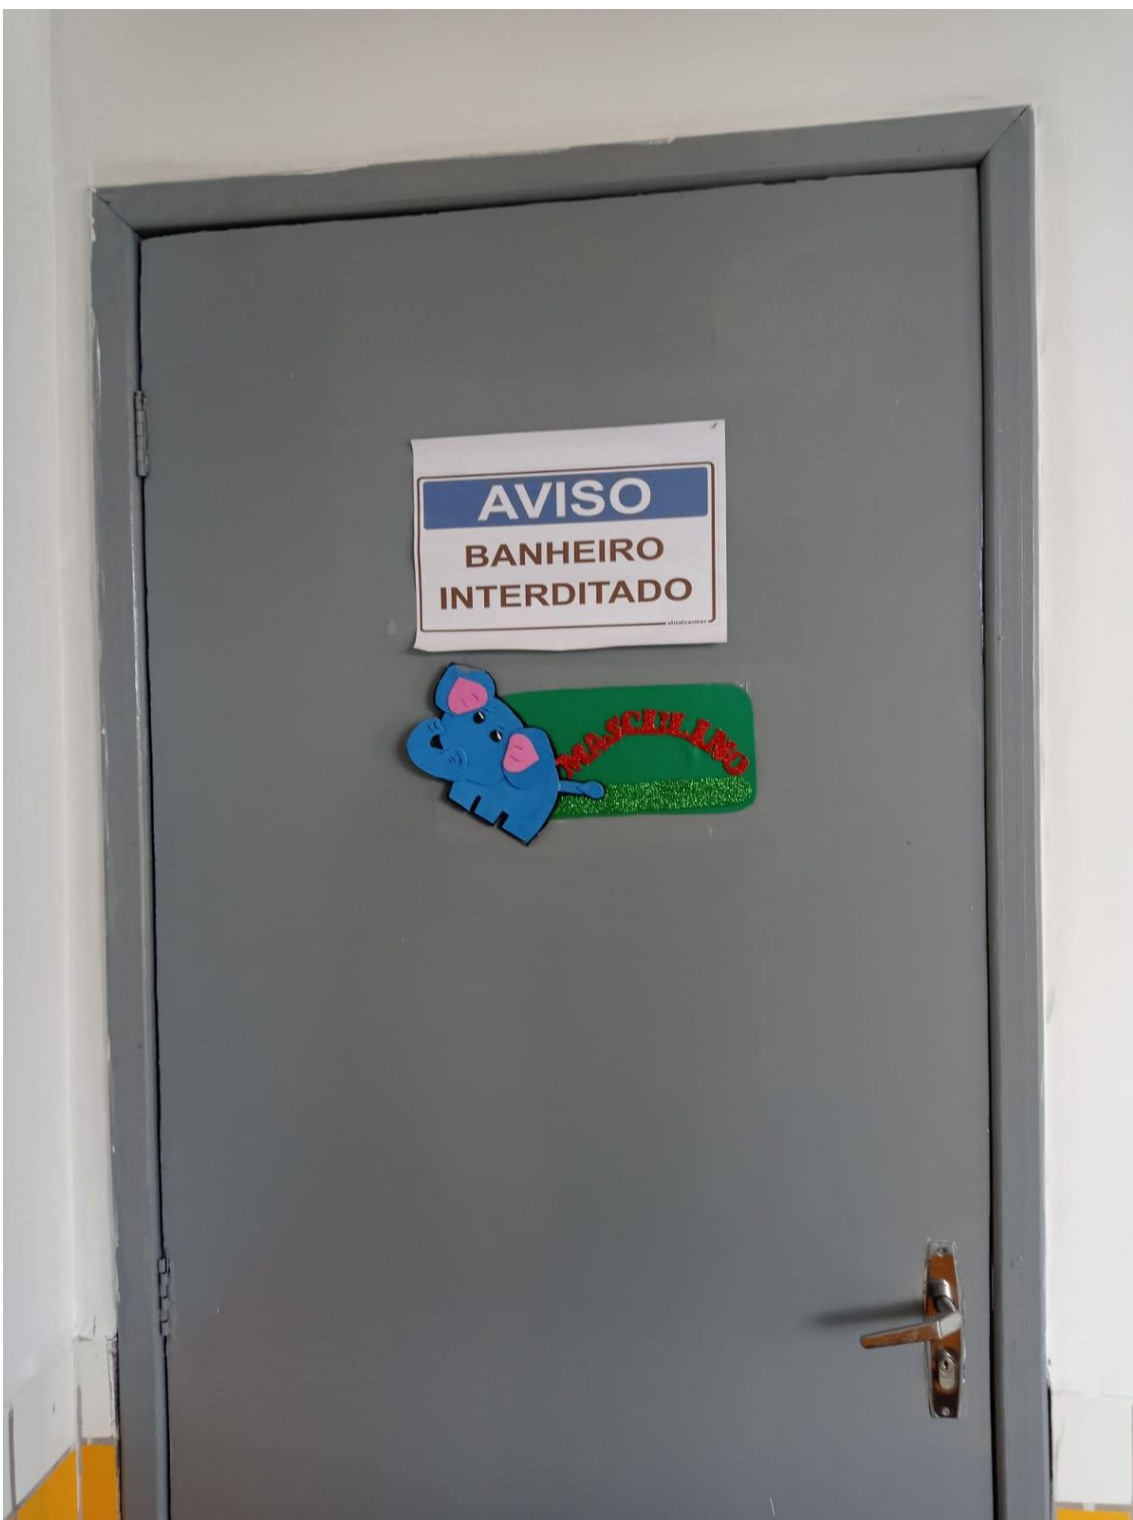
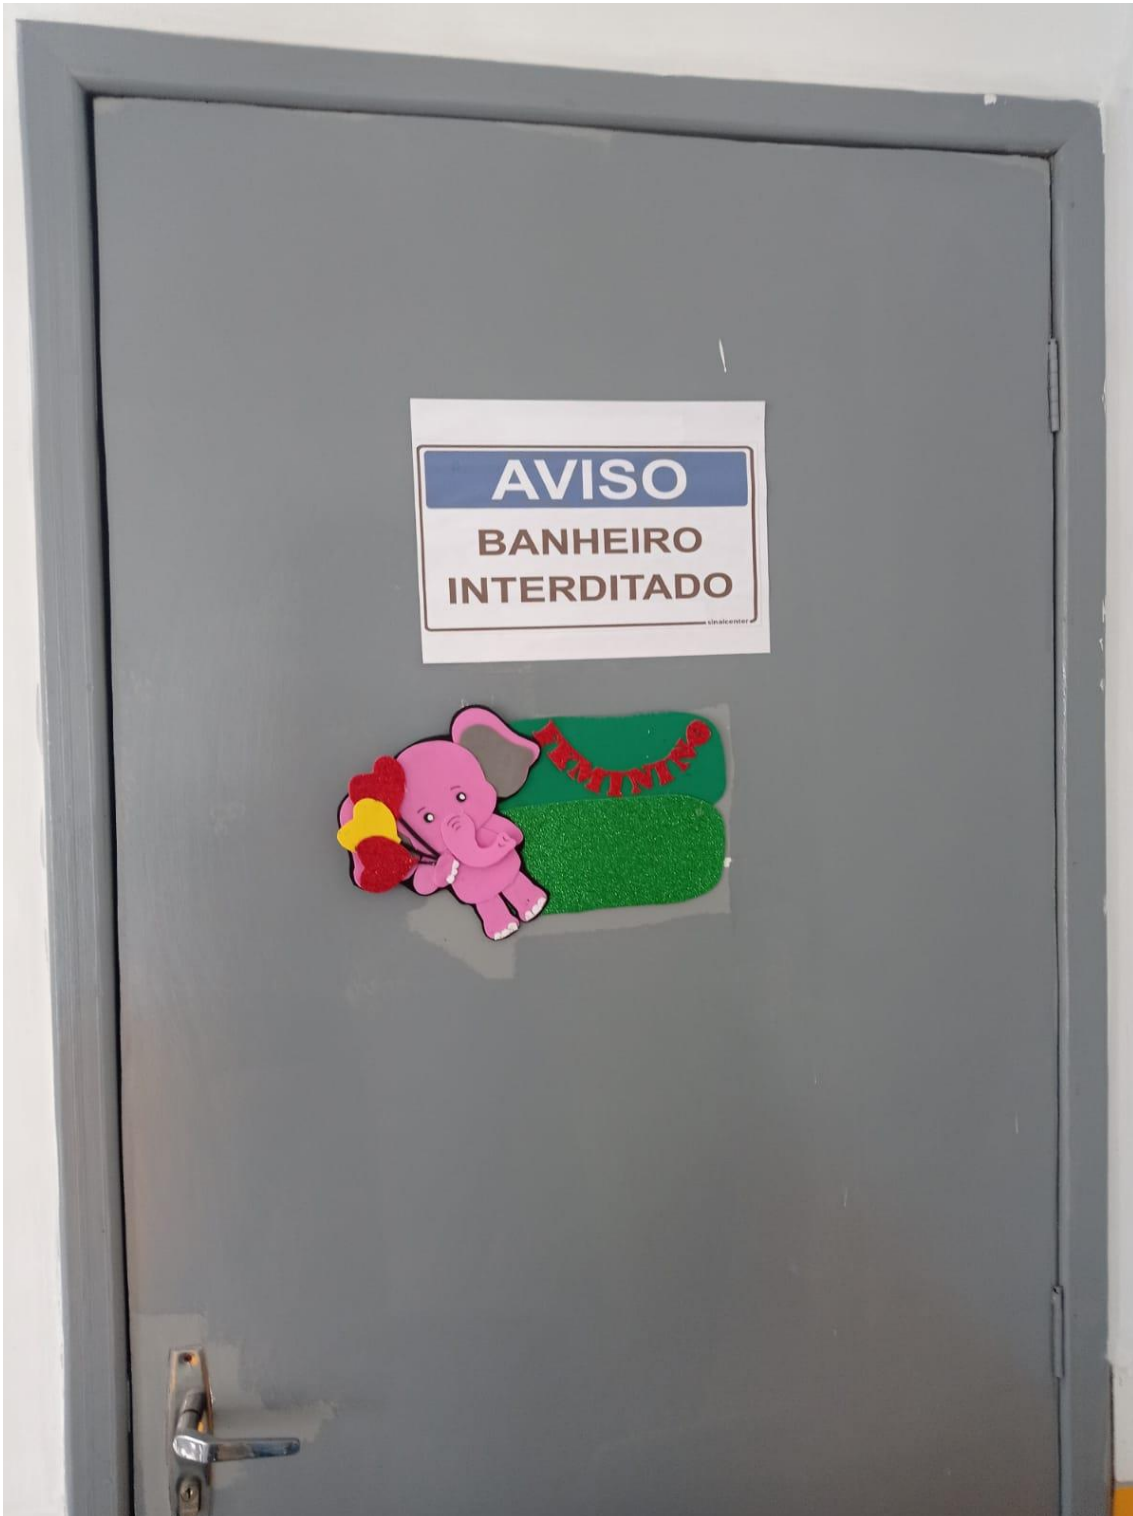
Quanto aos banheiros da entrada do prédio, ambos, masculino e feminino, encontram-se interditados há um bom tempo. Segundo informações, eles retornam a água e dejetos.

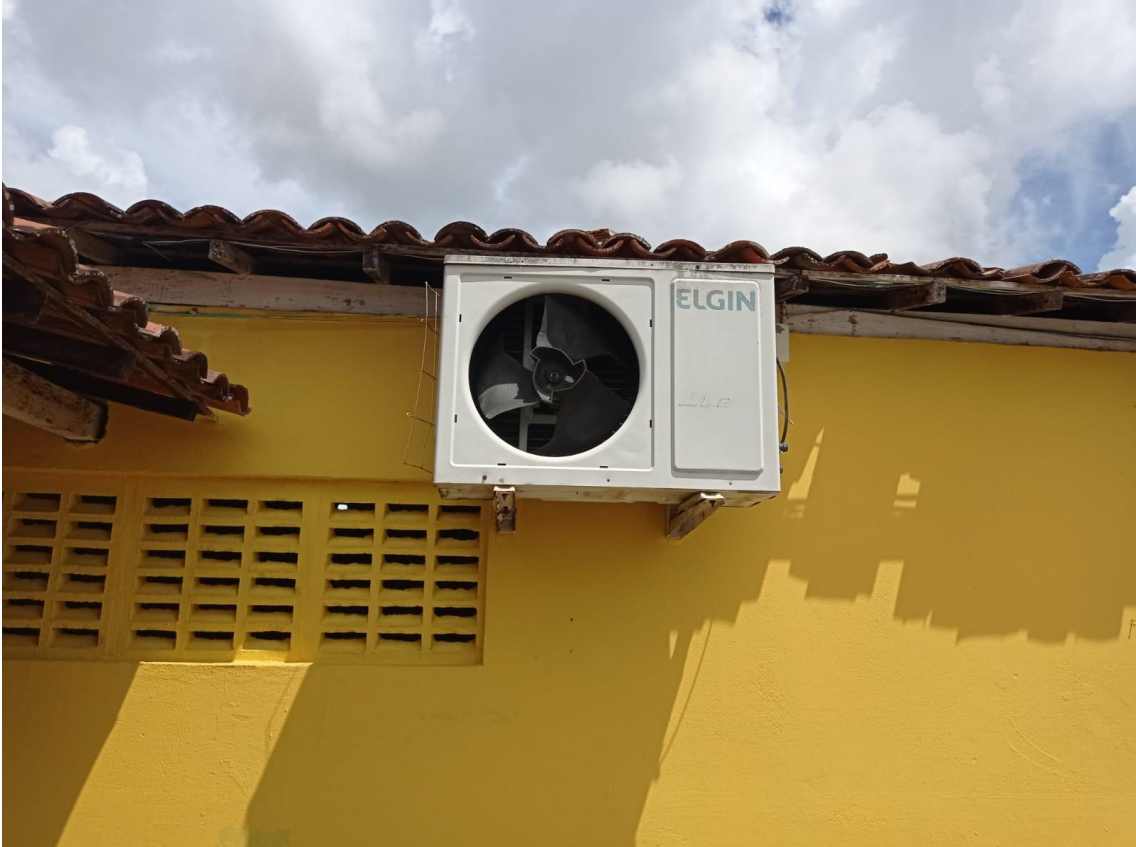
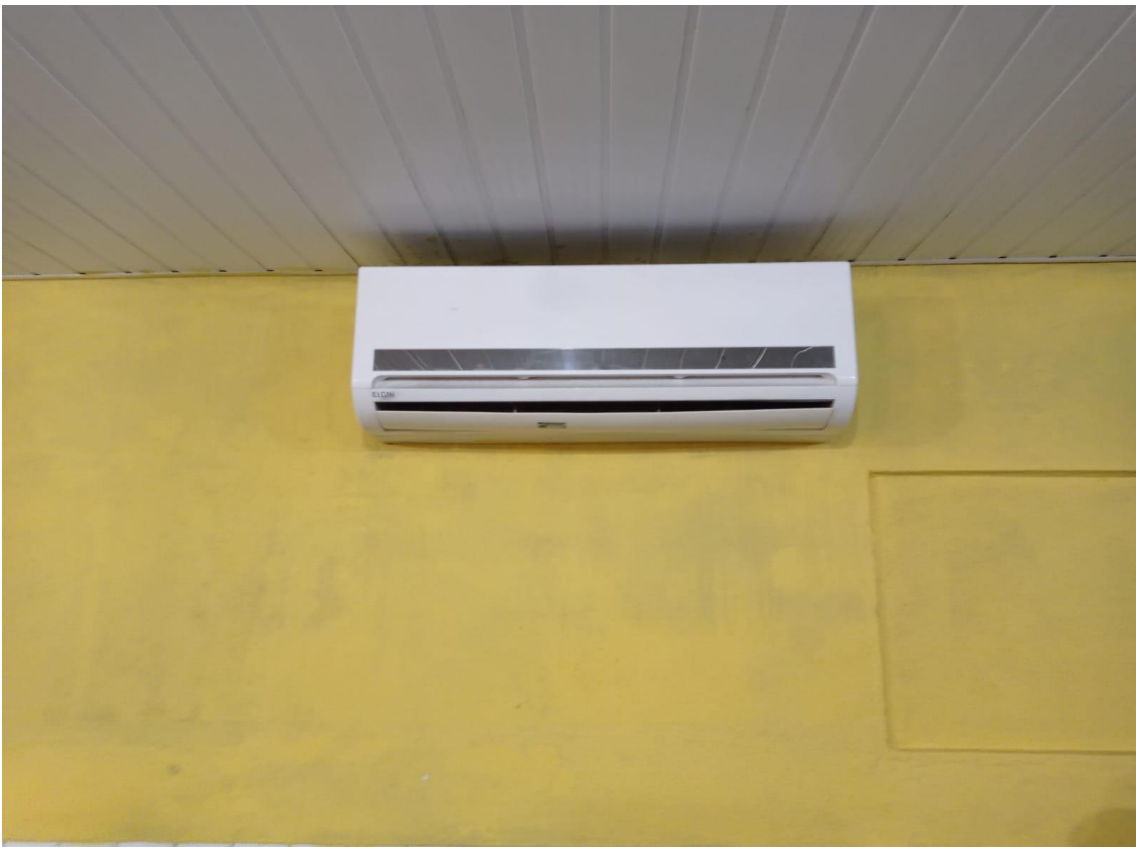
Dois ar condicionados **sem funcionar** nas salas de aula.

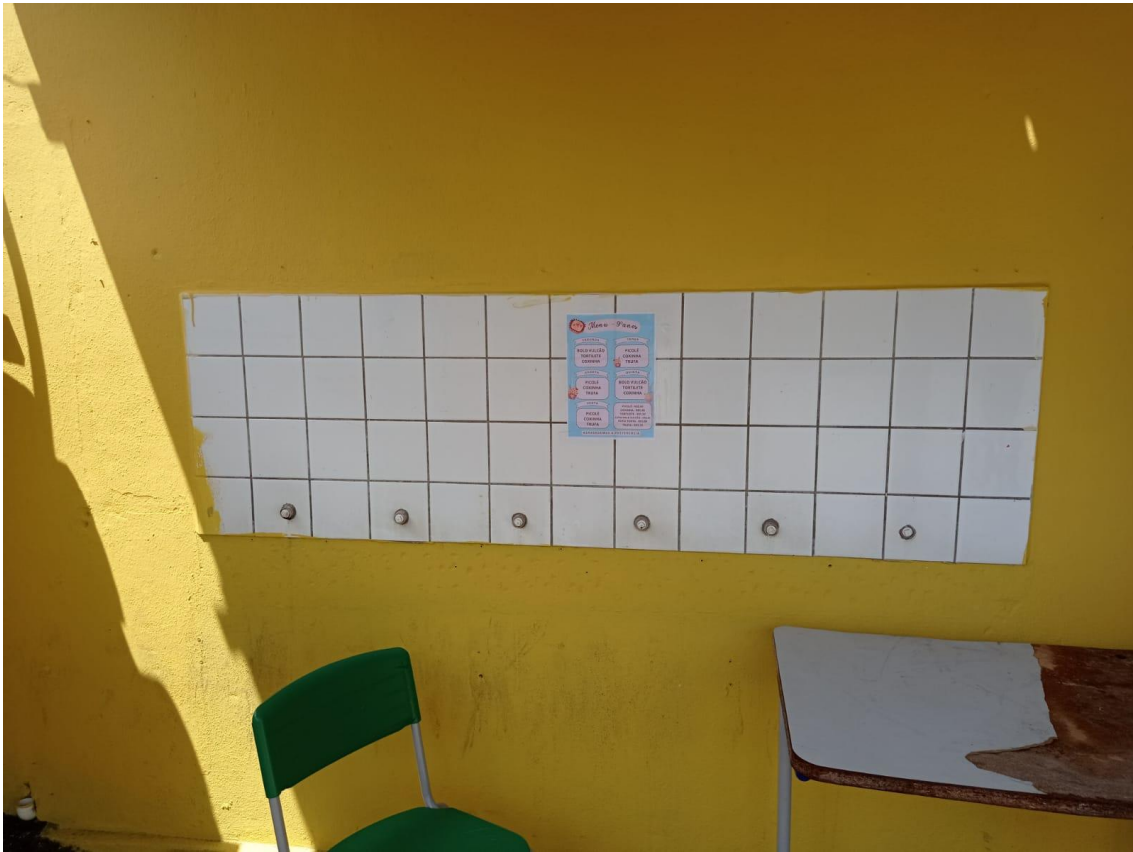
Bebedouros externos que, durante a pandemia do Covid19, foram desativados mas que agora precisam serem instalados novamente.

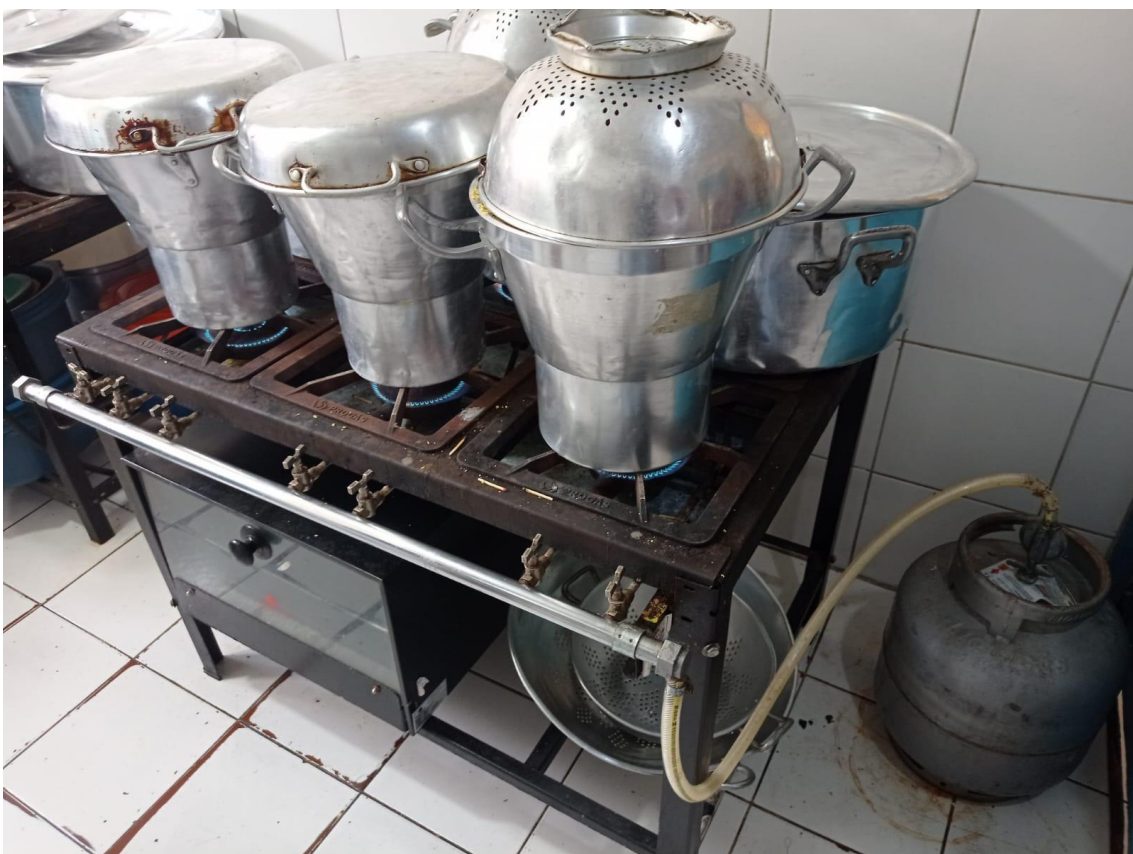
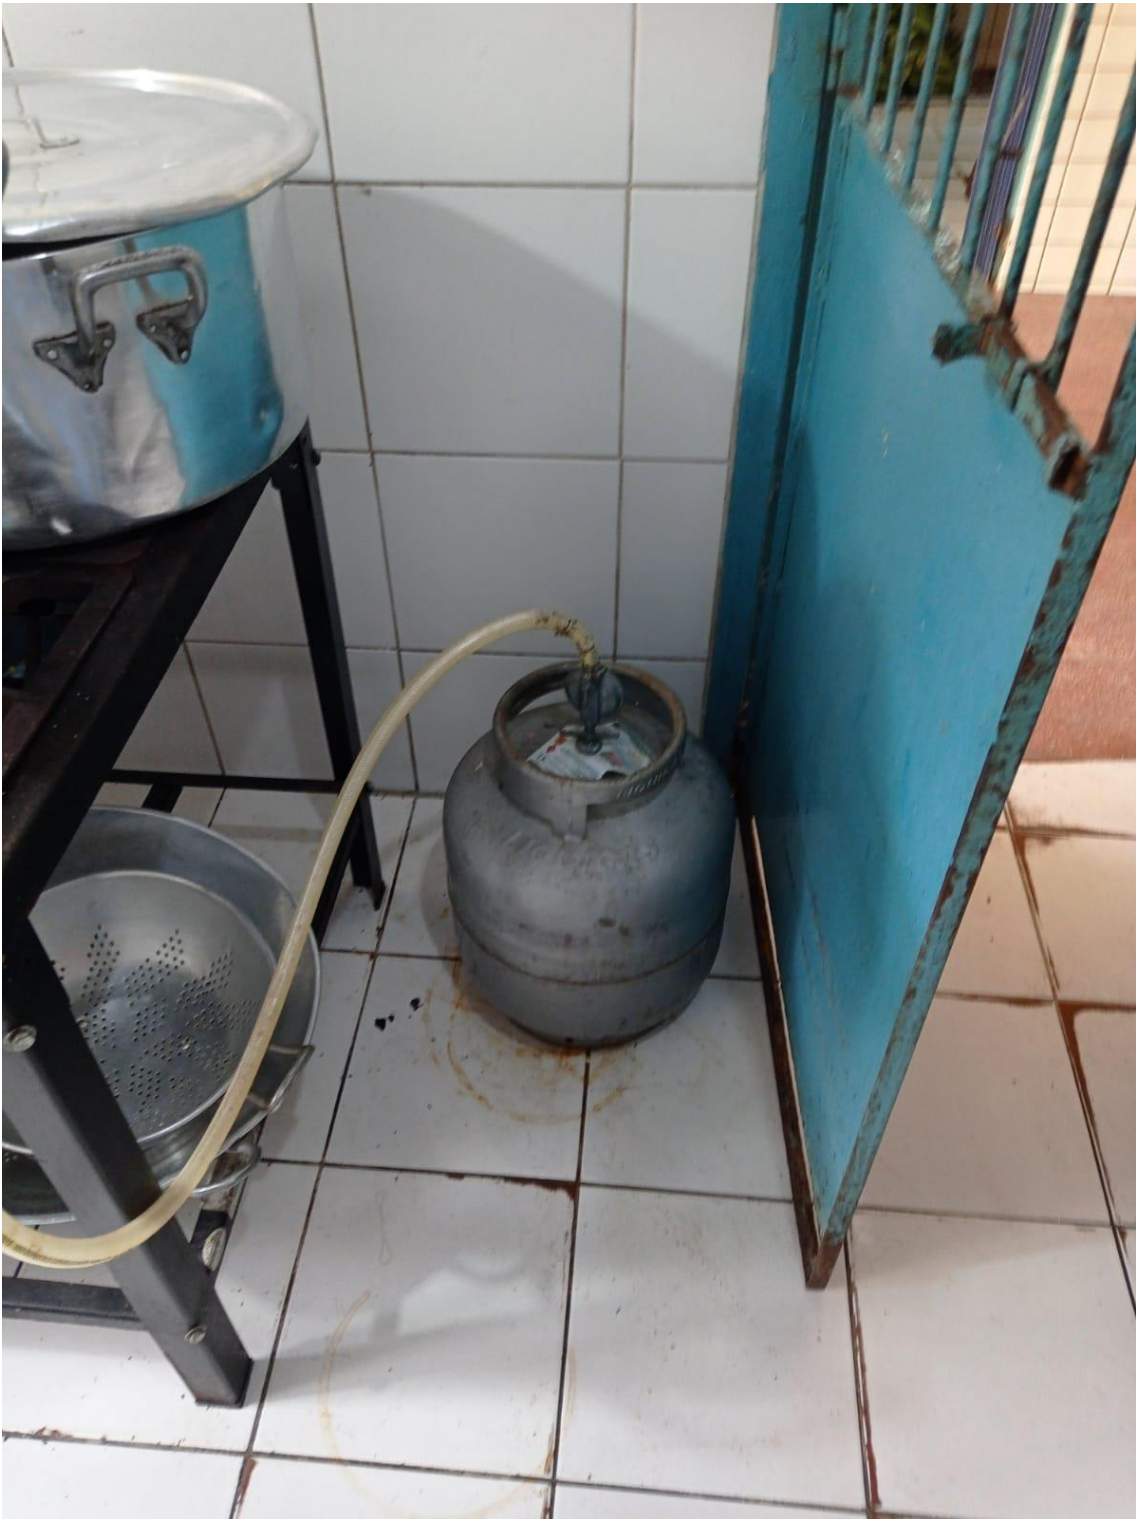
Cozinha pequena para o volume das operações ali realizadas, temperatura muito alta e botijão de gás dentro da cozinha e muito próximo ao fogão industrial.

Retirada dos botijões de gás das áreas internas das cozinhas;

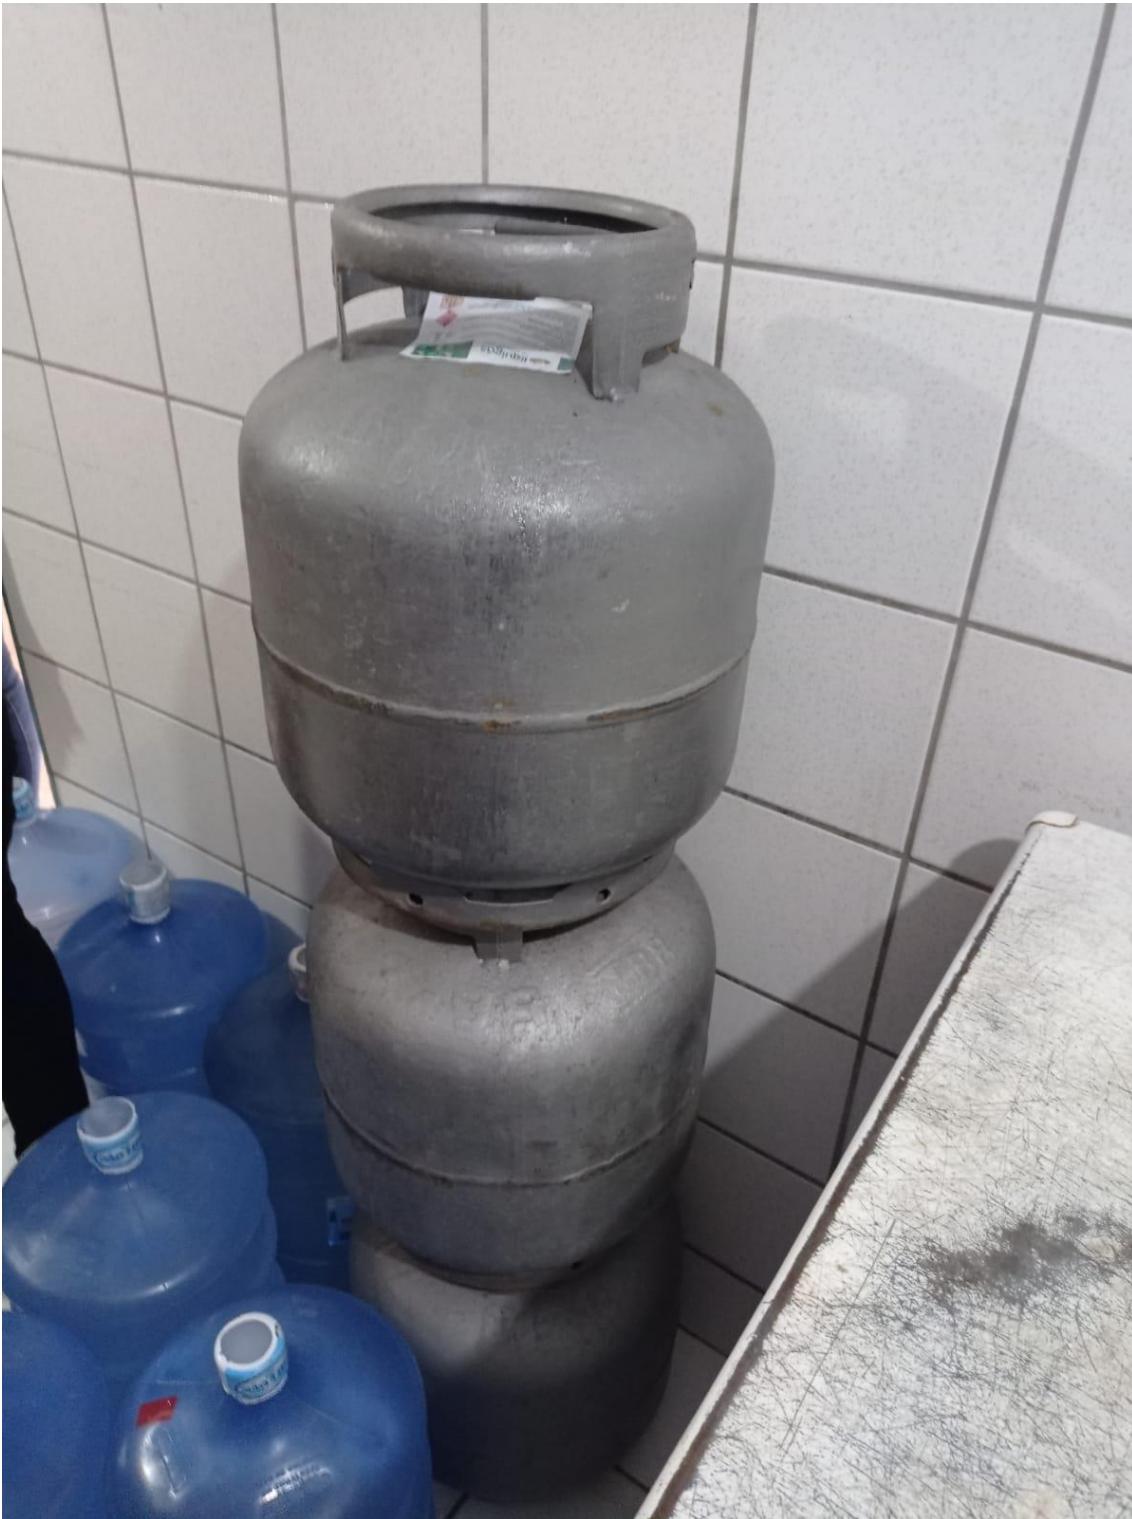
Botijões de gás dentro do depósito de alimentos.

As fichas de validade dos produtos desatualizadas. Prateleiras sem o isolamento das prateleiras com os alimentos encostados na cerâmica dos lados.

Acompanhamento das fichas dos produtos, (validade);
