# Relatório de capacidade de percolação do solo

# **RELATÓRIO DE ENSAIO DE CAPACIDADE DE PERCOLAÇÃO DO SOLO – 17076:2024 (ANEXO N)**

**Cliente:** Prefeitura Municipal de Garanhuns - PE.

**Local:** Rua Cantor Leonardo Sullivan, Novo Heliópolis,  
Garanhuns - PE

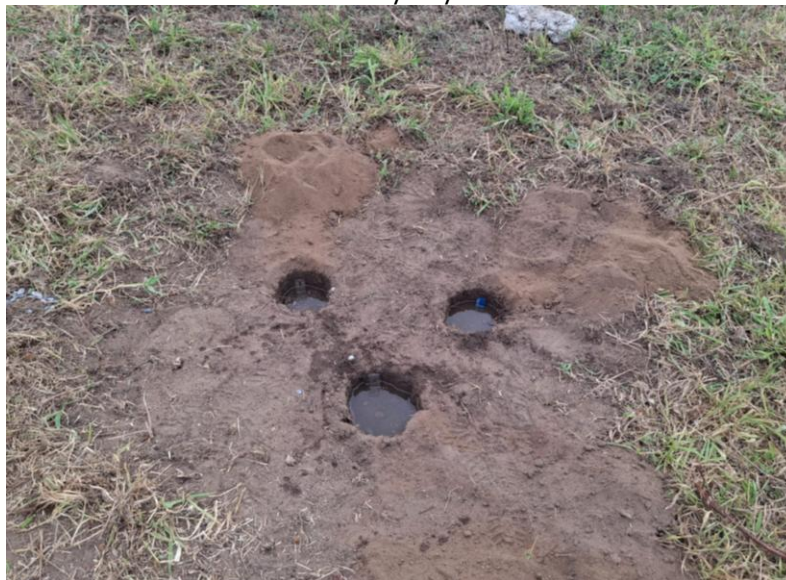
FOTO 01 – Cavas para realização do ensaio para estimar a capacidade de percolação do solo no dia 20/11/2025.

Seguindo a NBR 17076:2024, com trado helicoidal foram feitas 3 cavas com 0,30 m de profundidade para realização do ensaio, distribuídas aproximadamente de modo a cobrir áreas iguais no local indicado para campo de infiltração. Os materiais soltos no fundo da cava foram retirados e cobertos com uma camada de 0,05 m de brita.

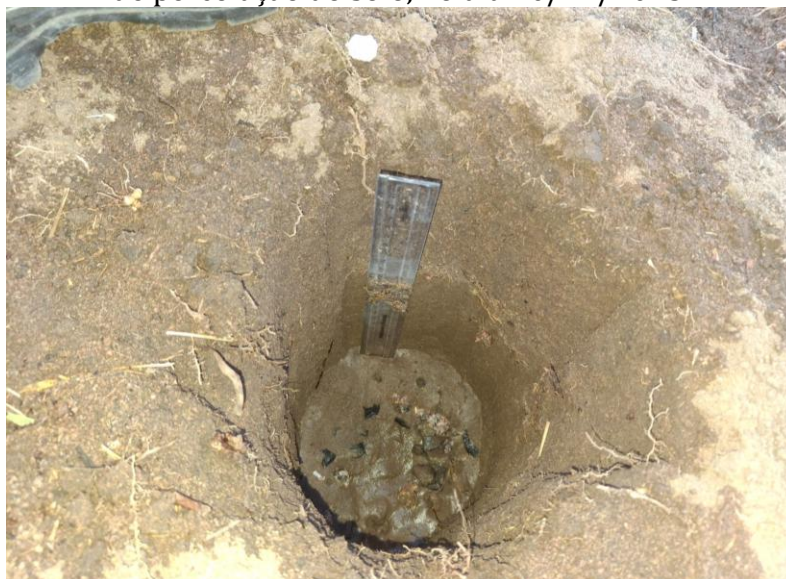
FOTO 02 – Queda do nível d'água das cavas na realização do ensaio para estimar a capacidade de percolação do solo, no dia 20/11/2025.

Iniciando-se o ensaio para determinação da taxa de percolação do solo, colocou-se 0,15 m de água na cava acima da brita para determinação do abaixamento do nível d'água na cava. Como o solo do local do ensaio é silte-arenoso e a água infiltrou em período inferior a 10 min, o intervalo entre as leituras foi reduzido para 10 min, durante 1 hora e, após cada determinação, foi colocado mais água para retornar ao nível de 0,15 m.

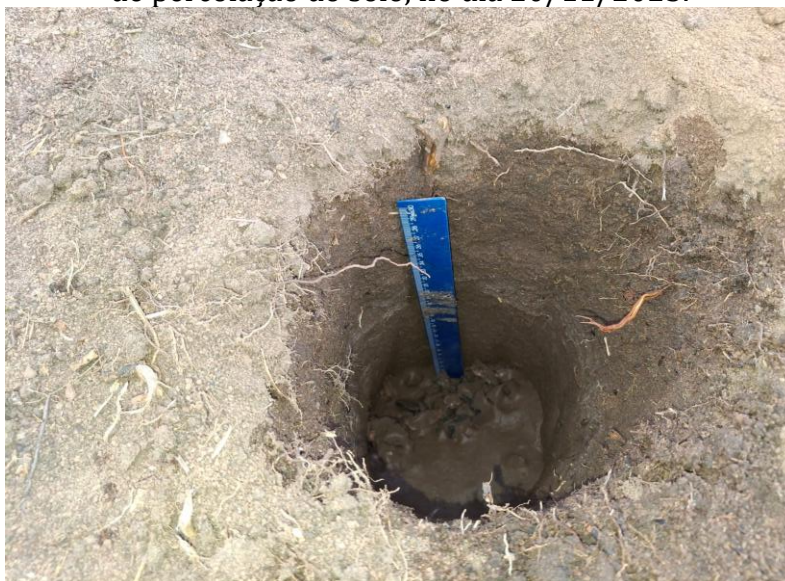
FOTO 03 – Queda do nível d'água das cavas na realização do ensaio para estimar a capacidade de percolação do solo, no dia 20/11/2025.

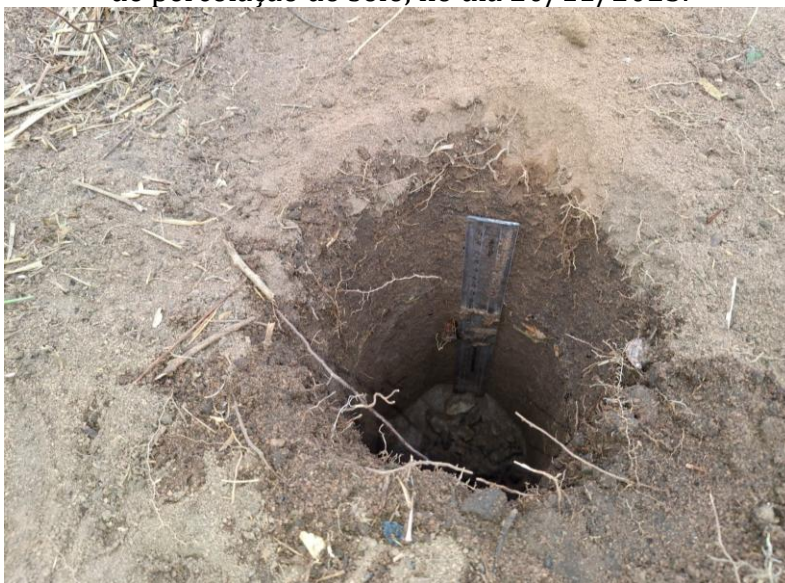
FOTO 04 – Queda do nível d'água das cavas na realização do ensaio para estimar a capacidade de percolação do solo, no dia 20/11/2025.
