Procedimentos antes do reforço estrutural - RECUPERAÇÃO DA VIGA 1

AS RECUPERAÇÕES FORAM IDENTIFICADAS NO MEZANINO (1 ANDAR) DO PRIMEIRO BOX/ANEXO (VIZINHO A CALÇADA)

| 5 | RECUPERAÇÃO E REFORÇO ESTRUTURAL DE VIGA E LAJE DO BOX 1 NO MEZANINO | UND | QTDE |

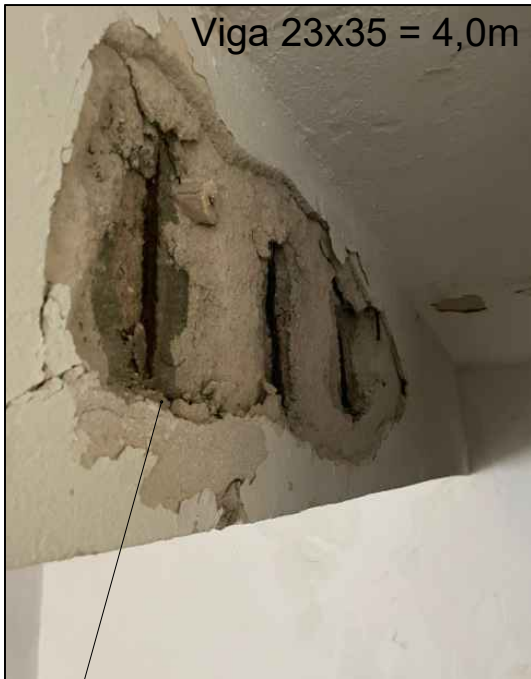
- 1 - Escoramento estrutural da viga  
2 - Remover todo o revestimento  
3 - Remover todo o reboco existente na viga  
4 - Escarificar todo o concreto "CARBONATADO" da viga

4.1 - Aplicar solução atóxica de fenofaleína 1% na região do concreto escafrificado. A profundidade de escafrificação deve ocorrer até aparecer a cor vermelho carmim.  
4.2 - Escarificar o concreto por trás das armaduras (1.5cm) deixando a armadura livre em todo o seu diâmetro

5 - Lixamento rotativo mecanizado com lixas de aço nas armaduras longitudinais e transversais

5.1 - Após o lixamento mecanizado, aplicar lixa manual.  
5.2 - Após o lixamento manual, verificar diâmetro das armaduras pois, se a armadura perder mais de 10% da seção transversal, a mesma deve ser substituída por barra de igual diâmetro ou superior. O item 5.2 serve tanto para armaduras longitudinais como transversais.

6 - Hidratamento sob pressão em toda a extensão da área recuperada da laje para promover a correta limpeza do concreto e das armaduras. Repetir o hidratamento por pelo menos 2x.

7 - Aplicação de Primer Inibidor de corrosão Armatec ZN (vedact) ou Armatec 108 (Sika) ou inibidores de corrosão à base cimentícia em todas as armaduras com indícios de corrosão. OBS: Não é permitido sugar nenhuma parte do concreto com inibidor. O concreto deve estar totalmente limpo de resquícios de inibidor. O inibidor só deve ser aplicado na barra com corrosão

7.1 - As armaduras deve estar limpas e isentas de óleos, graxas, ferrugem, pintura, nata de cimento ou encrustações

8 - O fechamento deverá com supergrauite 50MPa Quartzolit

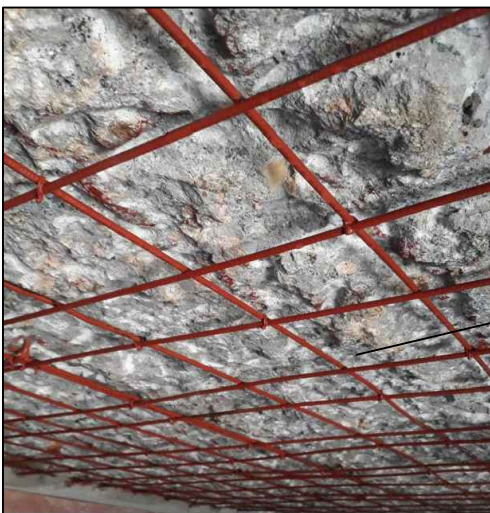
exemplo de recuperação de laje

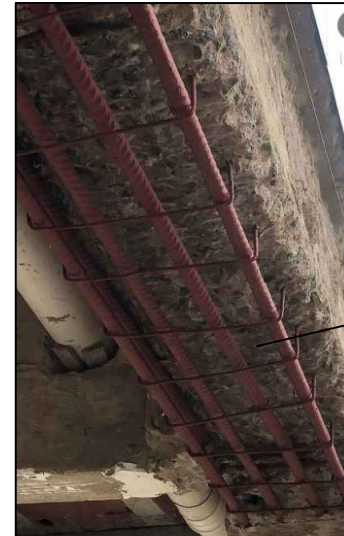
exemplo de recuperação de vigas
