GOVERNO MUNICIPAL DE BREJÃO-PE
Proteção e Defesa Civil Municipal de Brejão

RELATÓRIO TÉCNICO DE AVALIAÇÃO DE RISCO ESTRUTURAL NO
PÓRTICO DA ENTRADA DA CIDADE DE BREJÃO-PE

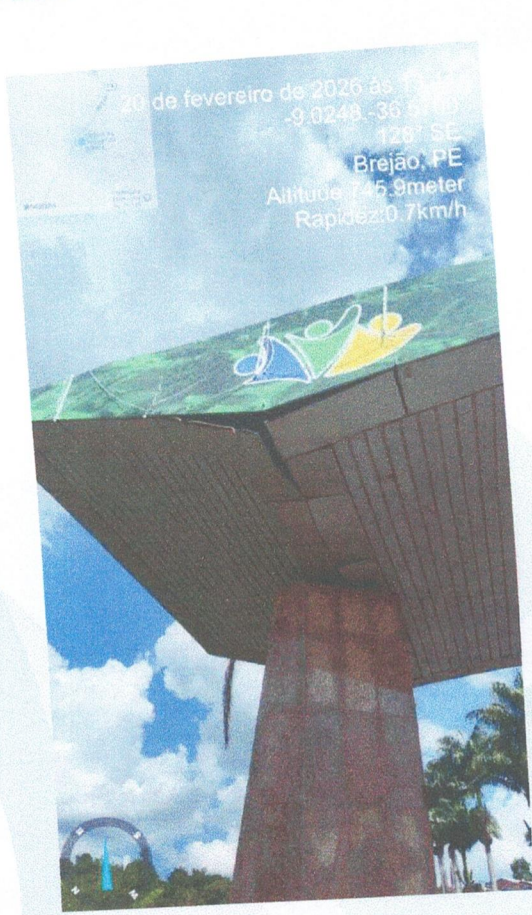
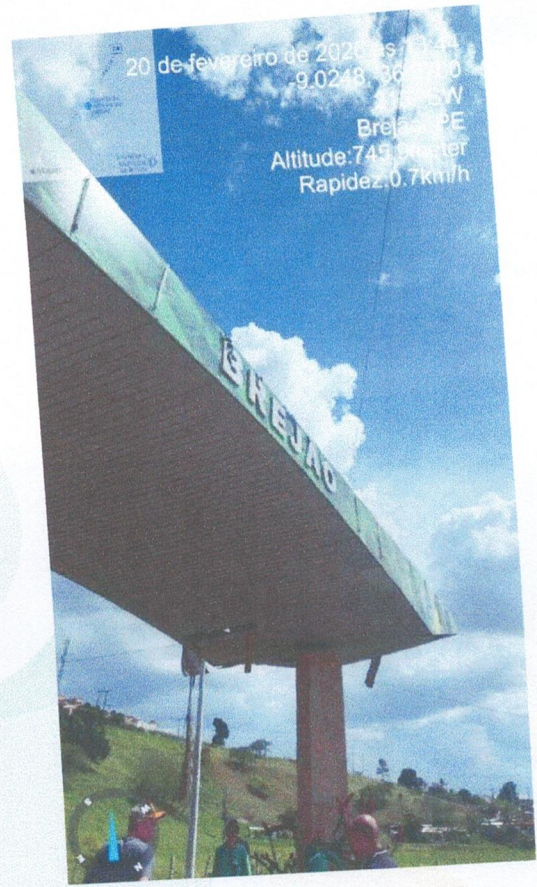
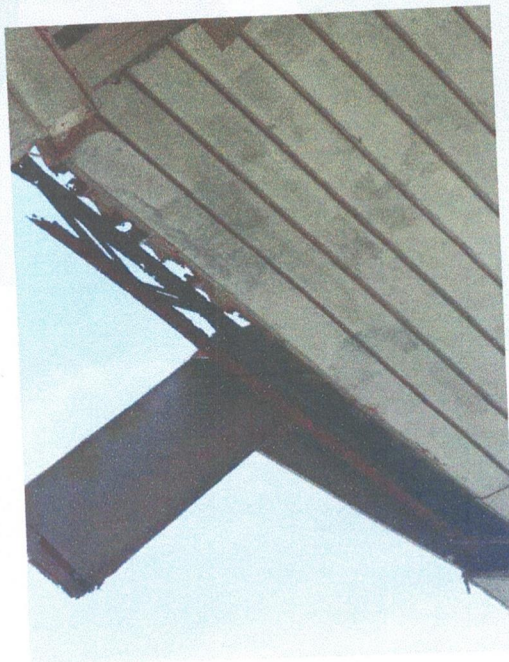
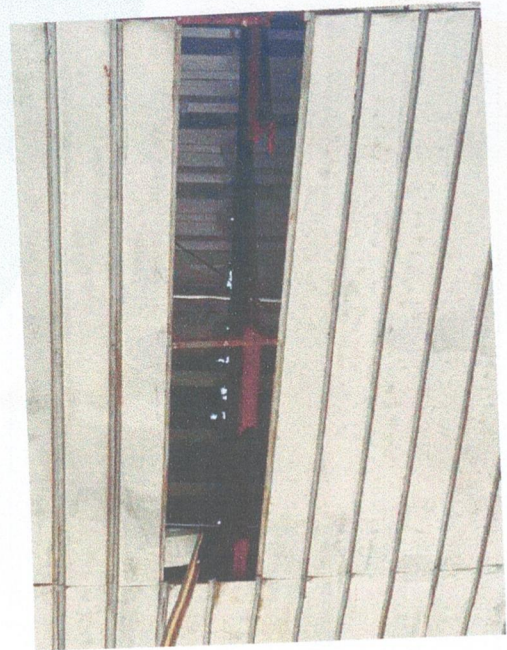
Segue abaixo imagens do referido pórtico:

Em vistoria técnica realizada na data de **20 de fevereiro de 2026**, a equipe da Defesa Civil constatou que parte da estrutura metálica do referido pórtico apresenta sinais visíveis de comprometimento estrutural, tais como:

- pontos de corrosão avançada;
- desprendimento parcial de componentes;
- instabilidade estrutural;
- risco iminente de queda de partes metálicas.

Durante a inspeção, verificou-se que a estrutura se encontra exposta às intempéries e apresenta condições que comprometem sua estabilidade e segurança, especialmente em situações de ventos fortes e chuvas.

Considerando os indícios observados durante a vistoria, conclui-se que a permanência da estrutura nas condições atuais representa risco potencial à integridade física de pedestres, veículos e imóveis próximos. A deterioração identificada poderá ocasionar o desabamento parcial ou total da estrutura metálica, configurando situação de risco e necessidade de intervenção preventiva imediata.

A remoção imediata da parte comprometida da estrutura metálica do pórtico; O isolamento preventivo da área até a conclusão dos serviços; A adoção das medidas necessárias para garantir a segurança da população e evitar acidentes.
